HUMIDITE

GESTION DES RISQUES EN LOGEMENT INDIVIDUEL

Animation : Myriam COSSET, conseillère Info Energie, CAUE 24

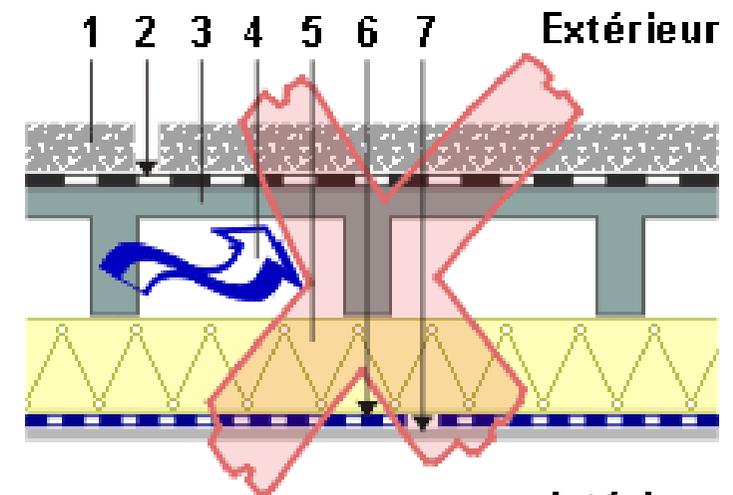
Isolation intérieur d'un toit-terrasse

- Risque de condensation interne due aux fuites d'air, pare-vapeur inexistant ou mal placé
- Ventilation pas suffisante pour le séchage des condensats
- Risque accru d'humidification de l'isolant
- Risque de pourriture de la structure supportant l'étanchéité
- Risque de gel des matériaux

- 1 : lestage (éventuel)
- 2 : membrane d'étanchéité
- 3 : support
- 4 : lame d'air ventilée
- 5 : isolant
- 6 : pare-vapeur étanche à l'air
- 7 : plafond

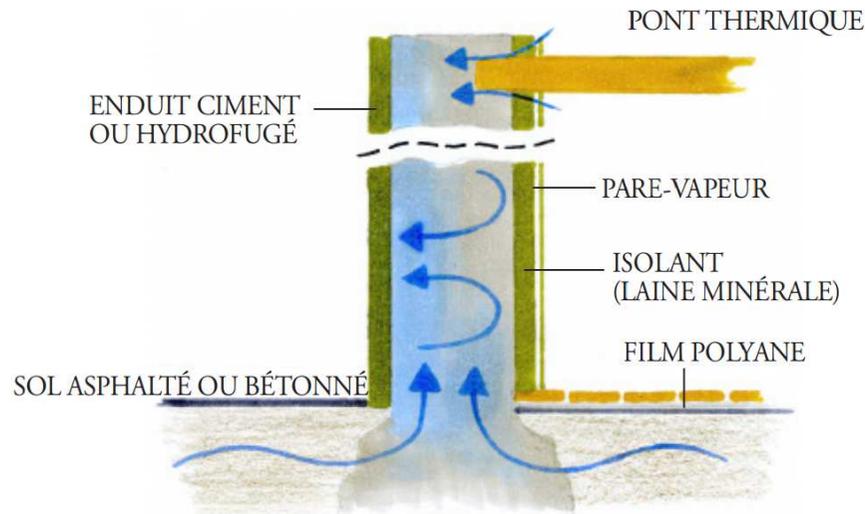
Blocage des échanges hygrothermiques

FONCTIONNEMENT HYGROMÉTRIQUE D'UN MUR TRADITIONNEL, ISOLÉ CONVENTIONNELLEMENT, EN HIVER: L'EAU S'ACCUMULE DANS LE MUR

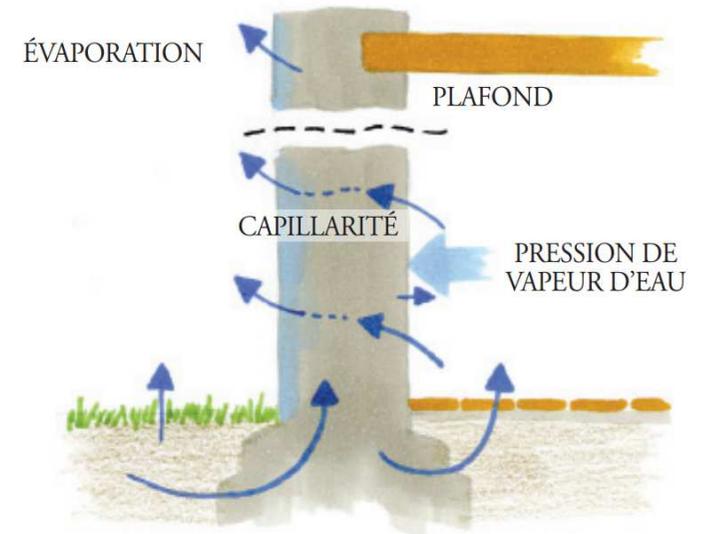
Respect du fonctionnement hygrothermique

FONCTIONNEMENT HYGROMÉTRIQUE D'UN MUR TRADITIONNEL NON ISOLÉ

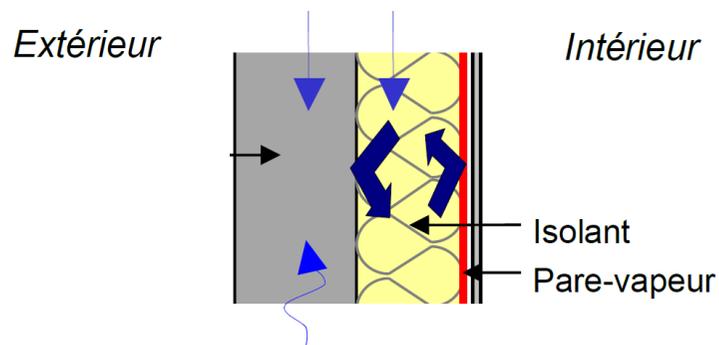
Isolation intérieure par laine

Mur fermé à la diffusion de vapeur d'eau, et isolé par l'intérieur avec un pare-vapeur. En cas d'humidité accidentelle ou de remontées capillaires, l'humidité est piégée dans l'isolant et va s'accumuler d'année en année.

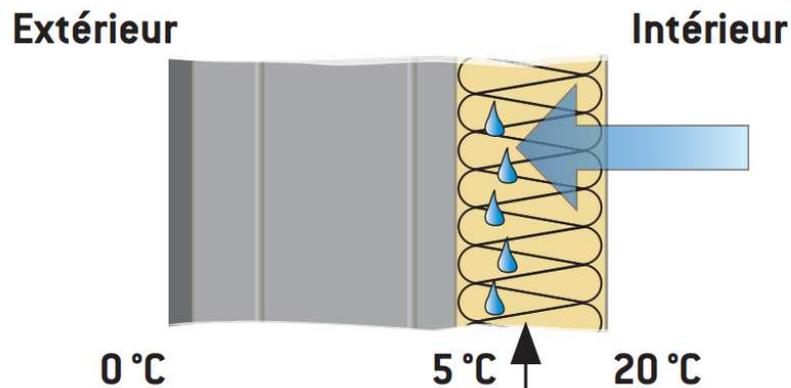
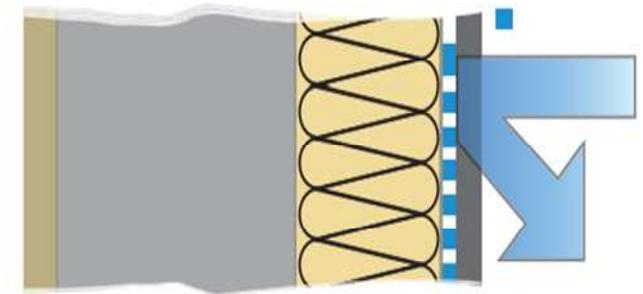
**Blocage migration de vapeur d'eau
+ zone froide
= condensation**

**ITI avec pare-vapeur
parfaitement posé !**

**La vapeur d'eau risque
de se condenser dans l'épaisseur de l'isolant**

**Un pare-vapeur mal mis en œuvre peut
accélérer le phénomène de condensation
dans la paroi. (AQC)**

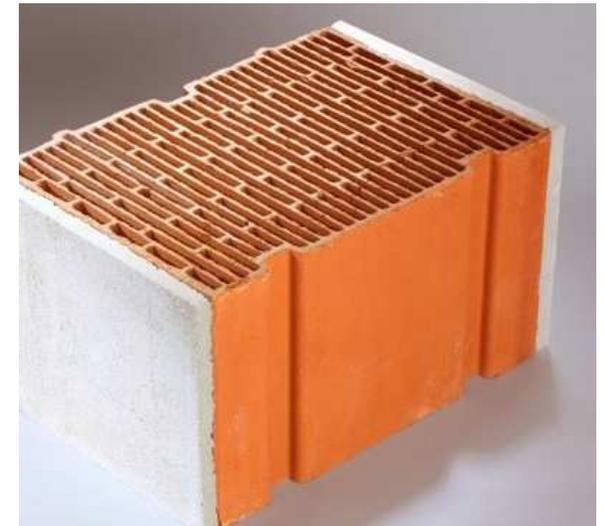
Paroi perspirante
étanche à l'air, au vent et à l'eau.

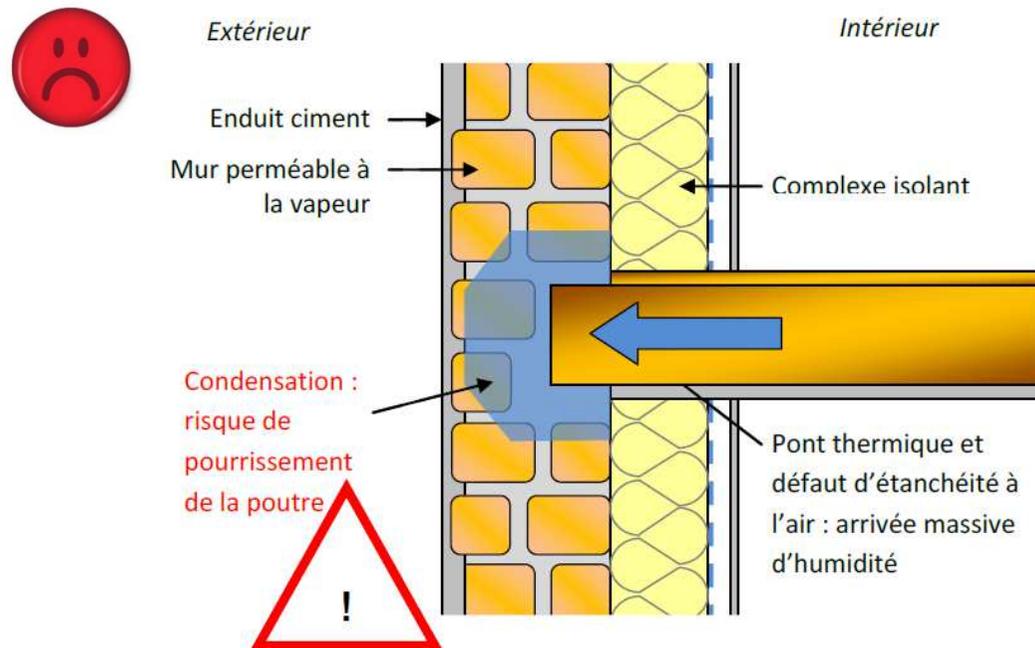
ITI sans continuité de l'isolant dans l'épaisseur du plancher bois : risque de pathologie important

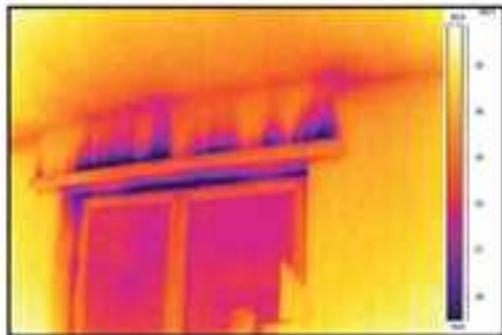
Coffre de volet roulant et menuiserie

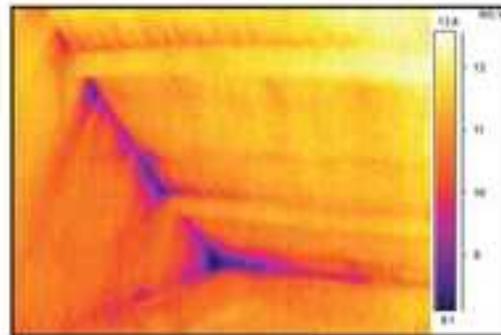
Toiture / mur
